Año 11 nº 131 6 de abril de 2015

Boletín mensual de noticias del Plan de

# Obras y Mantenimiento

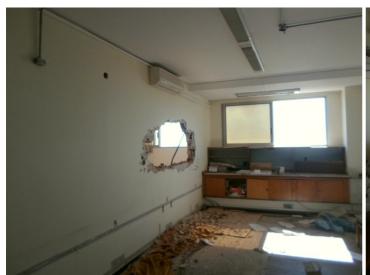
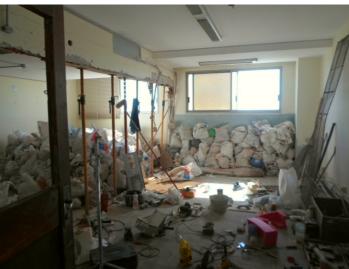
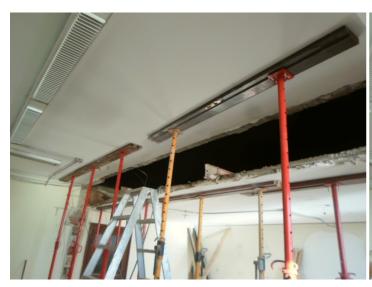
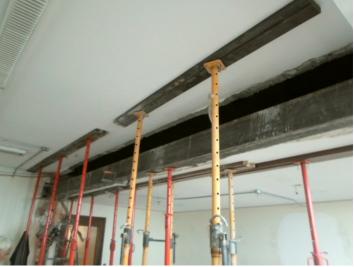
#### salón 705 Marrón

En este salón se demolió el tabique de mampostería que dividía las 2 oficinas y la mesada, se retiró el equipo de aire acondicionado y se realizó la reparación de revoques. En tanto el nuevo salón tiene dos tipos diferentes de parquet, se realizó el retiro del mismo a los efectos de su utilización en otras aulas. El espacio fue utilizado para acopio de escombro.

En estos momentos se colocan 2 perfiles de hierro para el refuerzo de la estructura de los cielorrasos existentes.

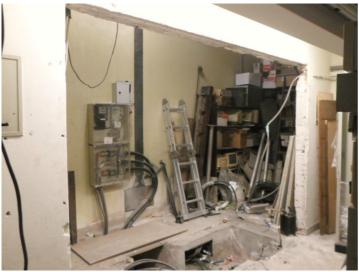
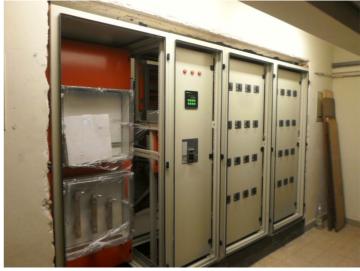
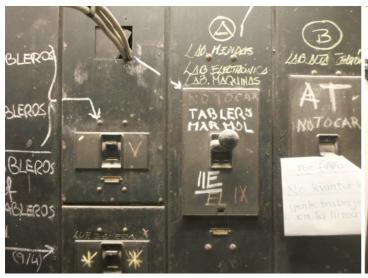
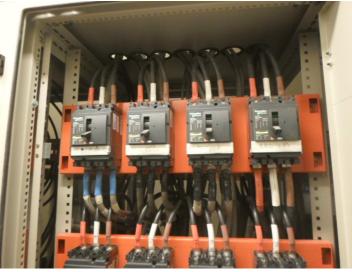
Renovación del Tablero General del Cuerpo Sur. Finalmente se realizó la renovación total del referido tablero. Los trabajos son financiados por el fondo CAPPPA – Seguridad contra Incendios.

Los trabajos implicaron la desconexión de todas las líneas que salían del tablero existente, la identificación de las mismas, el retiro del herrería metálica, la instalación del nuevo tablero y su conexión.

Resta realizar trabajos menores (colocación de puertas, tapas laterales, cartelería en acrílico para identificación de interruptores, etc.).

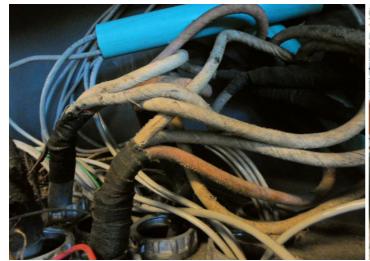
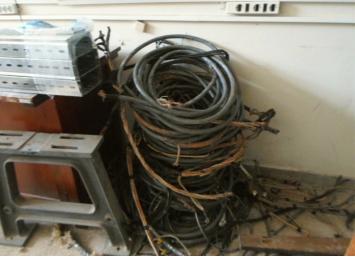
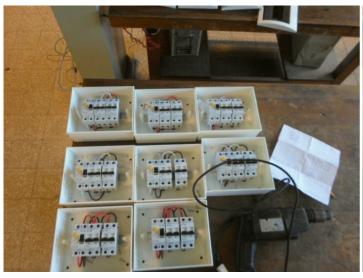
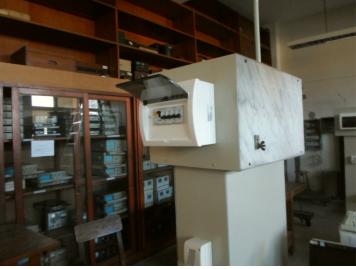
Los trabajos implican la realización a nuevo de las instalaciones eléctricas y el retiro de decenas de metros de conductores de cobre, forrados en tela y con recubrimiento de plomo.

Además de los trabajos mencionados, la empresa Javier Pardo realiza a nuevo las instalaciones eléctricas del referido laboratorio, por un monto de \$ 338.270, iva incluido.

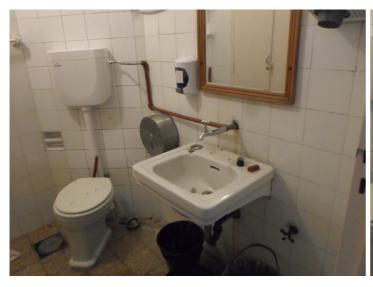
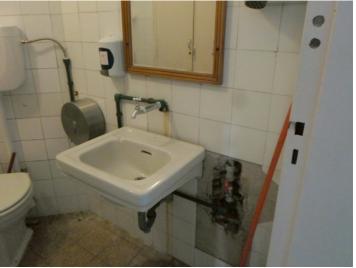
**Reparación de baño en el IEM.** Se realizó la sustitución de algunas cañerías de abastecimiento de agua en el baño femenino del referido instituto. Los trabajos se realizaron de forma provisoria, ya que se requiere realizar la renovación de la totalidad de las cañerías.
